## Aplicação do Índice de Qualidade de Aterros de Resíduos (IQR): Estudo em área no sul do Brasil

## Application of the Waste Landfill Quality Index: Study in an area in southern Brazil

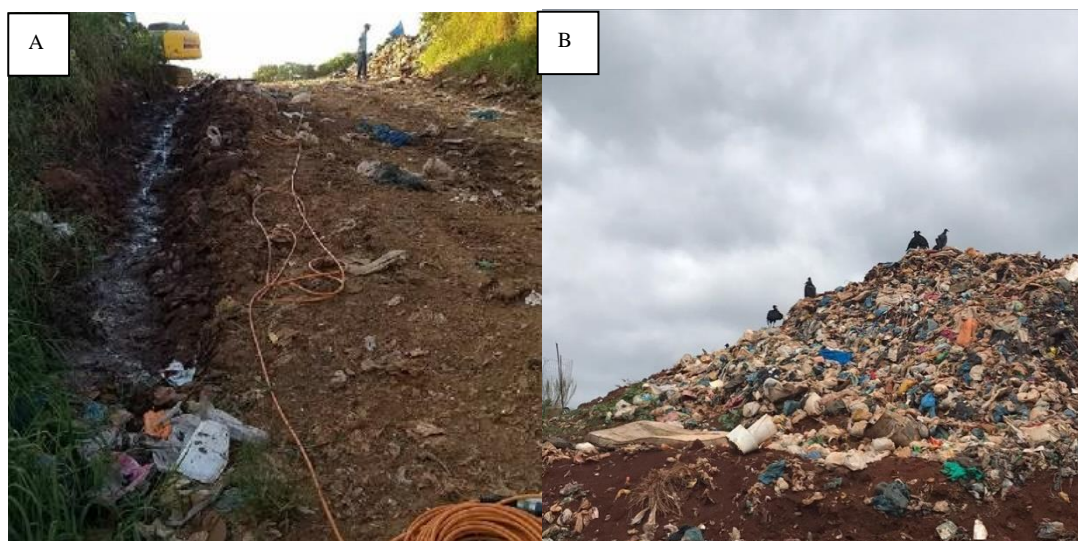
A aplicação do IQR (CETESB, 2007) na primeira visita na área de estudo, apresentou valor de 8,4, indicando que as condições estruturais são adequadas. O Quadro 2, ilustra os parâmetros relacionados ao IQR (CETESB, 2007) nesse primeiro momento. As principais inconsistências encontradas nessa primeira visita, relaciona-se ao afloramento de chorume e consequentemente, uma ineficiência no sistema de drenagem desse material, conforme Figura 2.

Foi observado também a ausência de um sistema de monitoramento geotécnico além da presença de aves na área do aterro a presença de moscas. Esses fatores podem ocasionar, além de uma possível contaminação do solo, a transmissão de vetores através de zoonoses presentes no local ou ainda recalque da célula de disposição de rejeitos.

**Figura 2** - (A) Afloramento de lixiviado e (B) presença de aves no local na primeira visita.

Na segunda visita realizada após um período de 4 meses, o IQR (CETESB, 2007) apresentou valor de 9,2 (condição adequada). Os principais avanços encontrados se deram em função da inexistência do afloramento de chorume e adequação do sistema de drenagem desse material. As demais inconsistências encontradas na primeira visita também foram constadas na segunda (Presença de aves, ausência do sistema de monitoramento geotécnico além da presença de moscas).

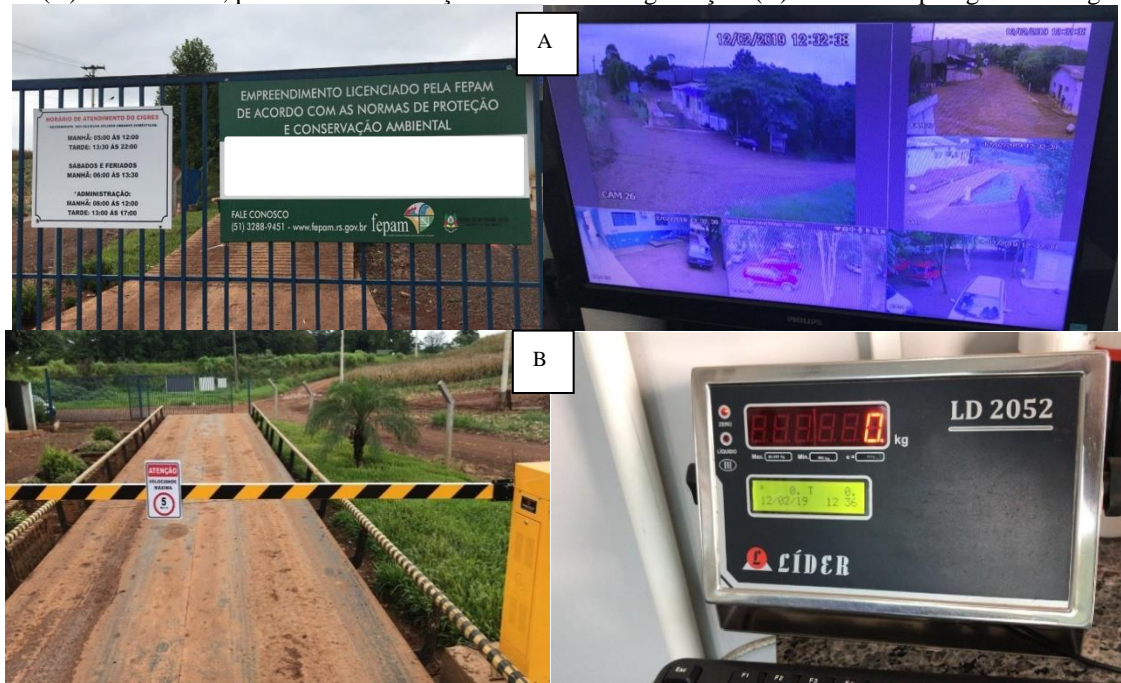
A operacionalidade, em âmbito geral, mostrou-se em boas condições em ambos os levantamentos. Em aspectos gerais, há cercamento em toda sua área limítrofe e um eficiente sistema de segurança (Figura 3A). Esse sistema consiste em portão com fechamento eletrônico e uma rede de monitoramento interna de segurança, a qual visa identificar a presença ou circulação de pessoas não autorizadas na área interna. Ademais, o empreendimento possui sistema de paisagem e cubagem (Figura 3B), facilitando o processo de controle de

entrada e saída de resíduos e auxiliando em demandas que se referem a gestão do aterro, sendo que nessa etapa são realizadas amostragens nos materiais recebidos.

**Figura 3** - (A) Limite físico, placas de identificação e sistema de segurança e (B) Sistema de pesagem e cubagem.

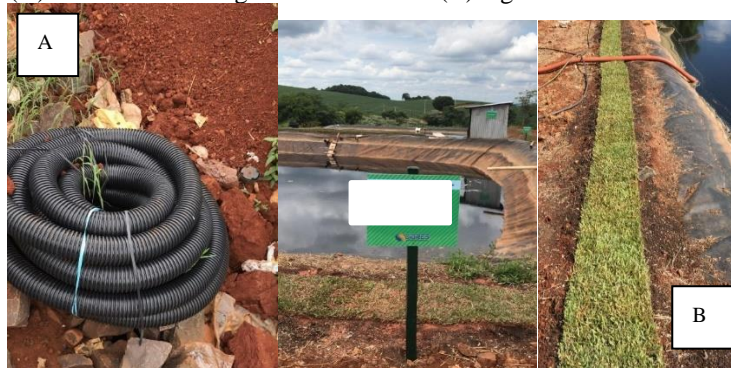
Quanto a drenagem do lixiviado (Figura 4A), o efluente recircula das lagoas para as células, após seu tratamento preliminar (Figura 4B). A reinjeção do líquido percolado na massa de resíduo já aterrada facilita no decréscimo dos constituintes pela atividade biológica e por reações físico-químicas que ocorrem na parte interna do aterro (Pires, 2002). O mesmo autor ainda afirma que, a recirculação do lixiviado reduz o seu volume devido à perda por meio da evaporação. O tratamento do lixiviado, ocorre em três lagoas biológicas: duas anaeróbias e uma facultativa. Projetos futuros visam a instalação de um sistema físico-químico para tratamento desse material para reuso.

**Figura 4** - (A) Sistema de drenagem de lixiviado e (B) lagoas de tratamento dos efluentes.

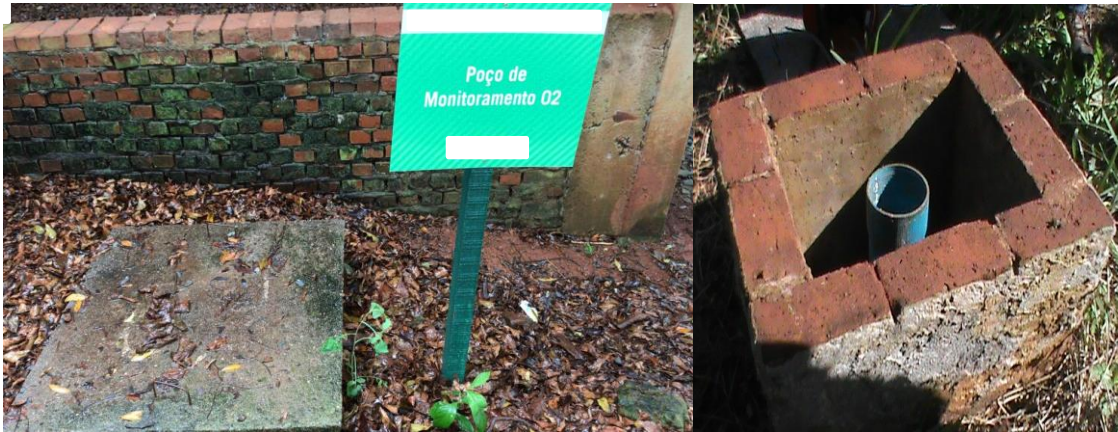
No que se refere ao monitoramento ambiental, na área do estudo existem seis poços de monitoramento (Figura 5), dos quais, quatro encontram-se em operação. Como pode ser observado, esses poços são construídos seguindo as normas técnicas estabelecidas pelas NBR 15.495-1/2007 (ABNT, 2007) e 15.495-2/2008 (ABNT, 2008) além de possuírem placas de identificação. São realizadas coletas trimestrais em todos os poços, para o acompanhamento qualitativo da água subterrânea de uma série de parâmetros físicos, químicos e biológicos de qualidade da água. Esse monitoramento visa identificar possíveis alterações na qualidade da água, facilitando o processo de tomada de decisão no caso de remediação. No item impermeabilização do solo (14), foi considerada como adequada em virtude de as células existentes estarem licenciadas pelo órgão ambiental competente para operação.

A rede de monitoramento atual conta com quatro poços em operação, conforme já citado. A NBR 15.849/2010 (ABNT, 2010) indica que em áreas de aterros sanitários, deve-se se ter uma rede de monitoramento da água subterrânea composta por, no mínimo 3 poços a jusante e um a montante da atividade em questão. Nesse sentido, o local apresenta a condição mínima, sendo indicado a perfuração de mais poços de monitoramento, principalmente nas áreas de direção do fluxo subterrâneo.

**Figura 5** - Poços de monitoramento de água subterrânea.

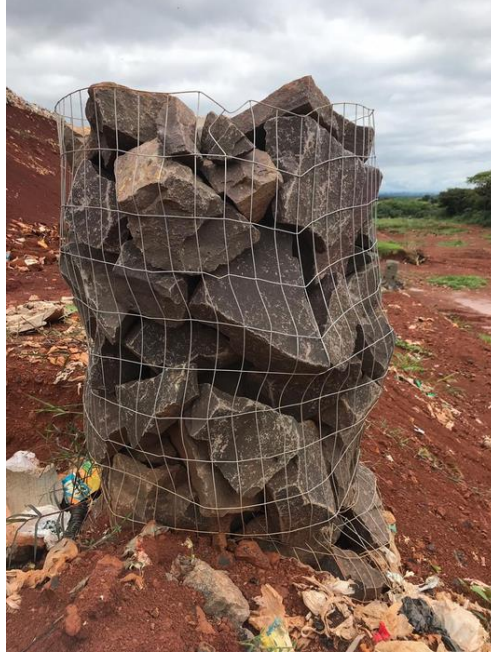
O sistema de drenagem de gás existente está ilustrado na Figura 6. O gás drenado das células é liberado diretamente na atmosfera (Figura 5), não ocorrendo a queima, por questões operacionais e financeiras. Segundo Brito Filho (2005), a capacidade de geração de gás depende de vários fatores, tais como, a composição dos resíduos, umidade, tamanho das partículas, a idade do resíduo, pH, temperatura, e outros, além disso, quanto mais fácil é a decomposição da fração orgânica do resíduo, mais acelerada será a taxa de produção de gás no aterro.

A queima desse material iria reduzir os impactos ambientais, pois transformaria o gás metano (Principal constituinte) em gás carbônico, o qual possui menor impacto na atmosfera. O sistema de drenagem é composto por tubos de concreto perfurados lateralmente instalados desde a base do aterro e interligados entre si para facilitar a drenagem do gás, além do lixiviado. Esse sistema também é conhecido como “Espinha de peixe”.

**Figura 6** - Drenagem do gás presente na parte interna do aterro.

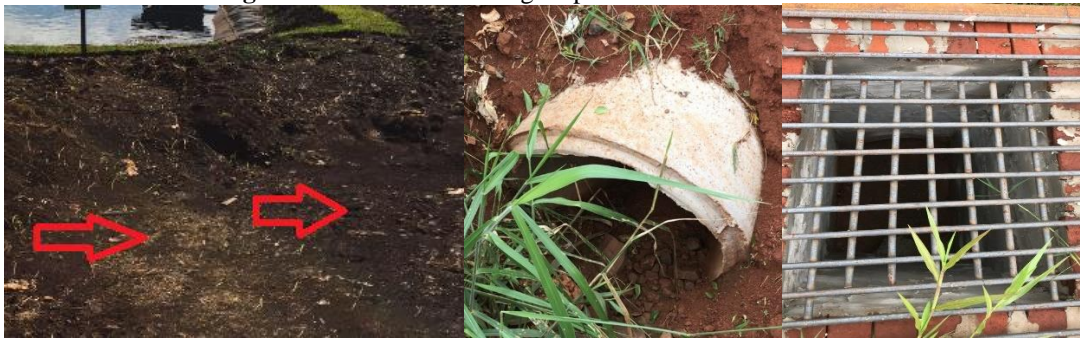
O sistema de drenagem das águas pluviais existente visa evitar o seu encaminhamento até as lagoas de tratamento de lixiviado, ou ainda, evitar seu acúmulo na área. Para isso, nas áreas cobertas, a água pluvial é coletada e armazenada para posteriormente ser utilizada no processo de lavagens de pisos ou ainda irrigação. Além disso, nas demais áreas a drenagem é realizada por meios de drenos sub-superficiais e posterior encaminhamento até a área externa. O sistema de drenagem das águas pluviais pode ser observado na Figura 7.

**Figura 7** - Sistema de drenagem pluvial.

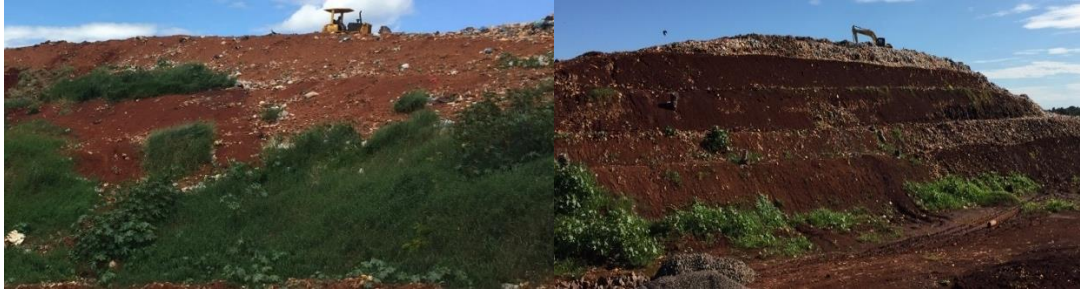
Em relação ao recobrimento dos resíduos, esse é realizado semanalmente ou de maneira mais frequente, conforme a demanda. O solo utilizado é retirado de uma área lateral e transportado até o aterro por meio de caminhões do tipo caçamba. A compactação e acomodação dos rejeitos é realizado por uma escavadeira hidráulica em conjunto com um trator sobre esteiras. Essas condições podem ser observadas na Figura 8.

**Figura 8** - Acomodação, compactação e recobrimento dos rejeitos.
