Considerações sobre o projeto de alargamento da Av. da Serra do Vale do Jordão, baseado no contexto histórico-geológico e ambiental, do Município de Guarapuava (Paraná, Brasil)

Considerations on the Widening Project of the Serra do Vale do Jordão Avenue, Based on the Historical-Geological and Environmental Context of Guarapuava Municipality (Paraná, Brazil)

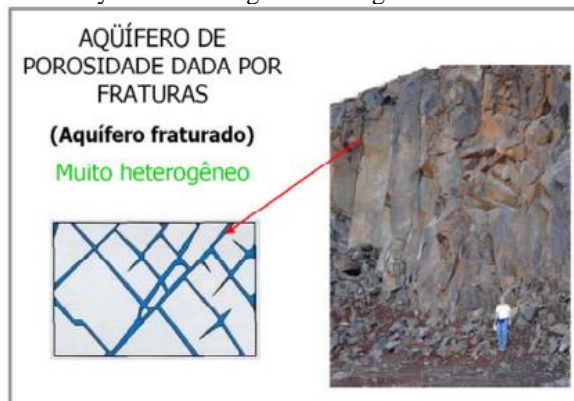
Figura 5 – Forma de circulação e armazenagem da água na rocha do ASGS.
Figure 5 - Way of circulating and storing water in the ASGS rock.

A rocha presente na região do Aquífero Serra Geral do Sul (ASGS) é caracterizada por ter muitas fraturas, como indica Tratz (2017), e reforçado no diagnóstico da bacia do rio Jordão elaborado pelo Governo do Estado do Paraná (2008), por isso possibilita a armazenagem e surgência d'água. O processo de recarga de aquífero e de surgimento de nascentes, pode ser demonstrado pela Figura 5, projetada por Fernandes (2006).

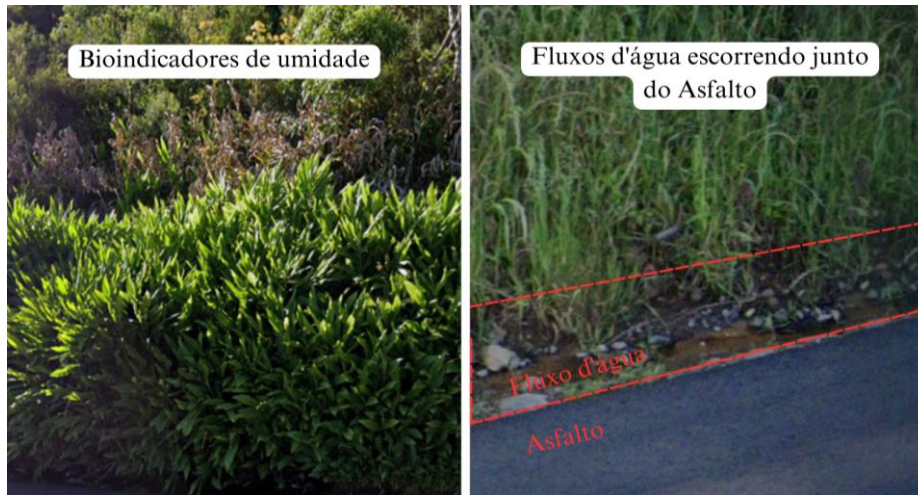
Figura 6 – Imagens dos Bioindicadores de umidade e dos Fluxos d'água ao lado do asfalto
Figure 6 - Images of the Bioindicators of humidity and Water Fluxes alongside the asphalt

Os bioindicadores são aspectos importantes verificados para demonstrar a existência de água na região. Ao percorrer o trajeto da avenida do vale do Jordão, podemos encontrá-los, entre eles pode ser observada a presença de uma espécie de macrófita aquática, *Hedychium coronarium* (Santos, Pedralli & Meyer, 2005). Mas além desses bioindicadores, também é visível fluxos d'água percorrendo ao decorrer da estrada da serra, ambos aspectos, respectivamente, indicados na Figura 6.

Estes pontos localizam-se próximos de áreas com vegetação e afloramento rochoso, com presença de pontos de nascentes, as quais escoam para parte mais baixa da cratera atravessando a estrada. Esse escoamento pode estar relacionado a esse processo gradativo de deformação asfáltica, provavelmente ligada à essa presença abundante de água.

Observa-se, levantado a partir dos aspectos hidrogeológicos da região, uma presença marcante de surgências d'água, além de estar sobreposta ao Aquífero Serra Geral, que apresenta rochas saturadas em água (Tratz, 2017; Governo do Estado do Paraná, 2008) - isso mostra-se na Figura 6.

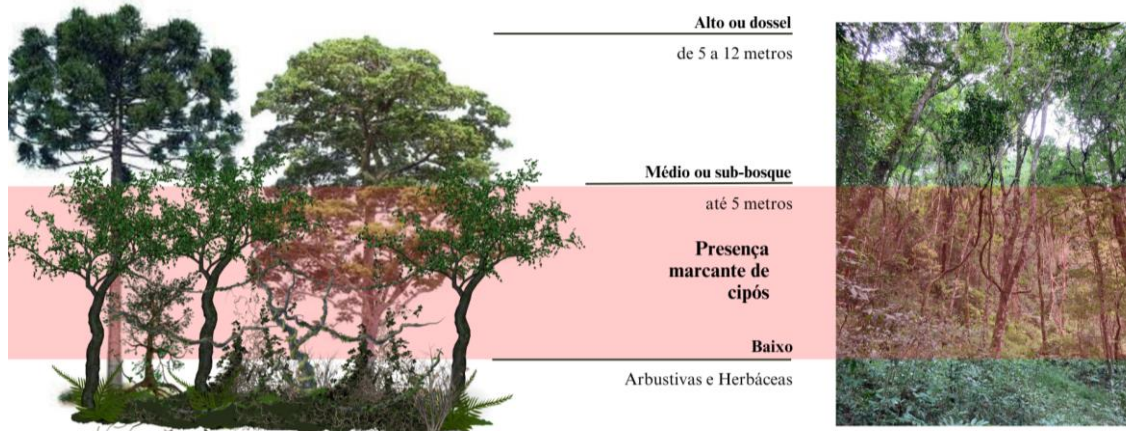
Figura 7 – Estratos da FOM observado na escarpa do Vale do Jordão (Guarapuava, PR)
 Figure 7 - FOM strata observed in the Jordão Valley escarpment (Guarapuava, PR)

Na região, observou-se diferentes estratos, definidos por Miccolis et al. (2016) e pelo Conama (2007), esses podem ser visualizados na Figura 7.

Tais considerações definidoras da resolução são observadas no esquema, apresentado na Figura 7. A região é estratificada por estratos de dossel, com a *Araucaria angustifolia*, e outras que ocupam estratos mais baixos, tanto das herbáceas e arbustivas, como aquelas arbóreas que ocupam o estrato sub-bosque (Tabela 1). Demais fatores são a presença notável de cipós, trepadeiras herbáceas como *Deparia boryana*, e uma serapilha considerável. Pode-se, a partir disso, definir a vegetação mais densa da região, como uma área de Vegetação Secundária de Estágio Médio de Regeneração, conforme o Conama (2007).

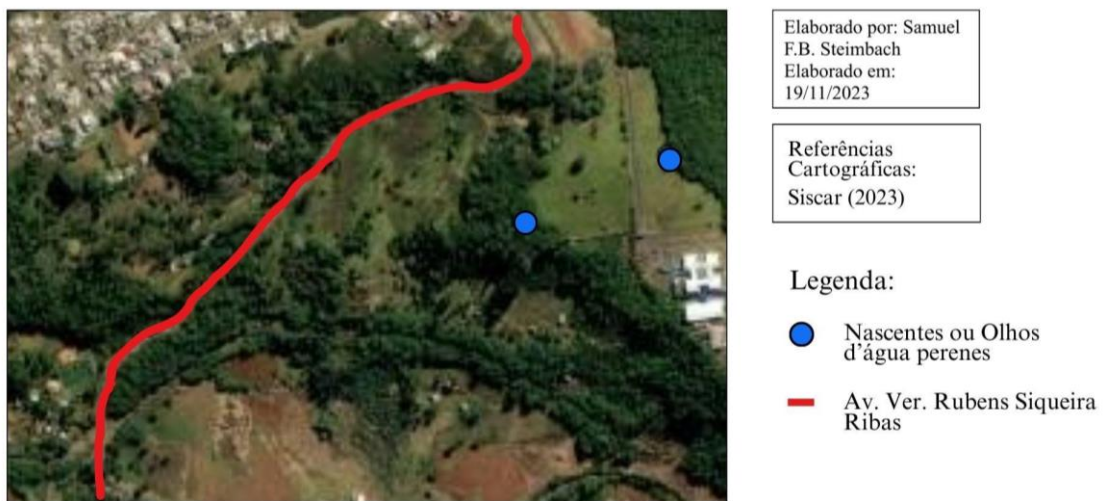
Figura 8 – Pontos de Nascentes ou Olhos d'água, observadas na escarpa do Vale do Jordão (Guarapuava, PR)
Figure 8 - Points of springs or water holes, observed on the Jordão Valley escarpment (Guarapuava, PR)

Embora haja essa presença abundante de água, não há um amparo legal para essas vertentes d'águas, já que não são consideradas perenes, em sua grande maioria. O CAR (Cadastro Ambiental Rural), sistema criado pela Lei nº 12.651 (Brasil, 2012), armazena dados relevantes para regulamentação de APP e Reservas Legais dentro de propriedades - dentro desse sistema, encontra-se os registros de Olhos d'água e Nascentes perenes na Região, observado na Figura 8.
